UNIVERSIDADE ESTADUAL DO MARANHÃO - UEMA
PRÓ-REITORIA DE PESQUISA E PÓS-GRADUAÇÃO - PPG
PROGRAMA DE PÓS-GRADUAÇÃO EM GEOGRAFIA, NATUREZA E DINÂMICA DO
ESPAÇO - PPGeo

**RISCO DE INUNDAÇÕES NO ALTO CURSO DA BACIA HIDROGRÁFICA DO RIO
ANIL, SÃO LUÍS – MARANHÃO**

Dissertação apresentada à banca examinadora do Programa de Pós-Graduação em Geografia, Natureza e Dinâmica do Espaço da Universidade Estadual do Maranhão – Campus Paulo VI, como parte das exigências, para obtenção do título de Mestre em Geografia.

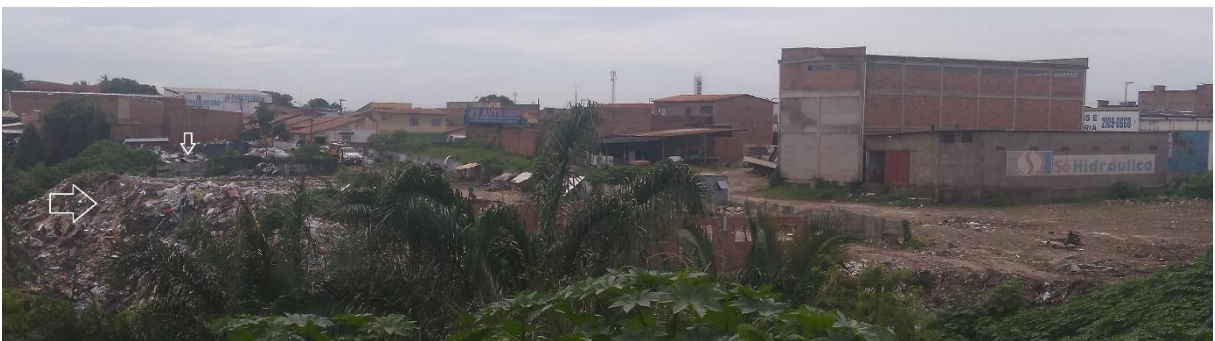
Foto 1 - Aterro irregular de resíduos sólidos

Na área 4 da ARIE de influência das nascentes do rio Jaguarema, localiza-se um aterro irregular de resíduos sólidos (Foto 1), com descarte de resíduos a céu aberto e queima do material que é descartado no local, emitindo uma fumaça constante neste e no entorno, que causa risco de intoxicação e doenças respiratórias tanto para a população quanto para os catadores de resíduos que trabalham neste aterro, descumprindo a Lei nº 12.305, de 02 de agosto de 2010 com base no Decreto nº 7.404, de 23 de dezembro de 2010, que institui e regulamenta, respectivamente, a Política Nacional de Resíduos Sólidos (PNRS).

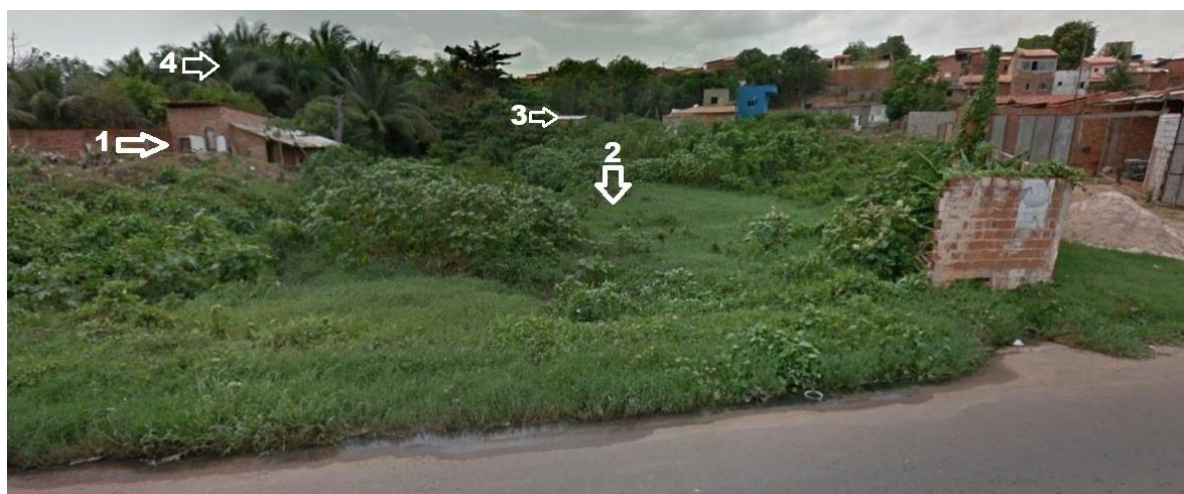
Foto 4 - Área de ocupação na planície de inundação, rua Projetada- Jd. São Cristóvão

Na foto 4 pode-se observar o canal fluvial no período seco totalmente vegetado (seta 2), que localiza-se do lado esquerdo da via no sentido Avenida Guajajaras em direção à Avenida Santos Dumont. Observa-se ainda algumas ocupações irregulares (setas 1 e 3) habitando na planície de inundação.

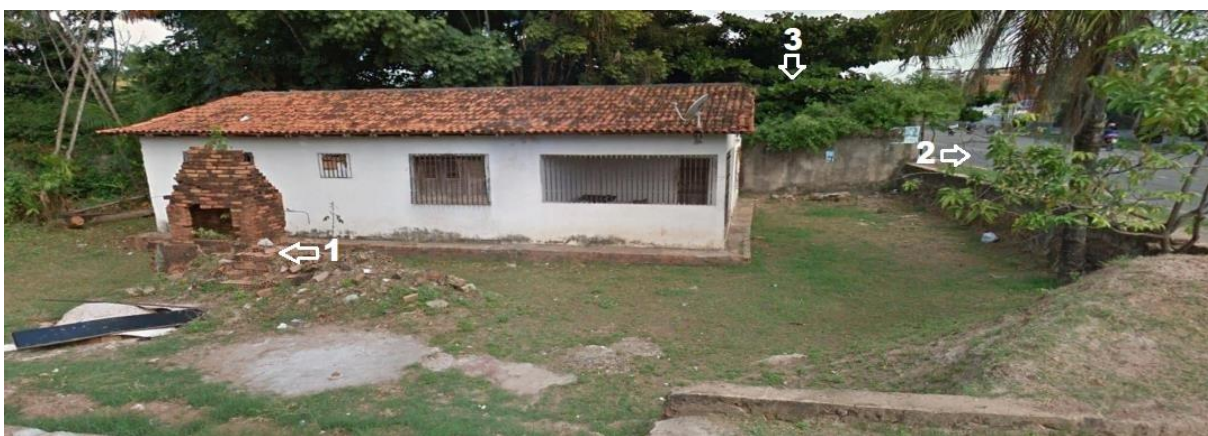
Foto 6 - Moradia atingida por inundação, Rua João Alberto

Ressalta-se que a moradia da entrevistada encontra-se em um nível mais baixo que a Avenida Santos Dumont e a água converge na direção da residência, tendo marcas da destruição da inundação até hoje, sendo esta área localizada na cota de 15m. Na foto 6, a seta 2 indica a localização da Avenida Santos Dumont em relação a residência, na seta 3, a localização do canal fluvial, e a seta 1 o que restou do muro após os eventos de inundação.

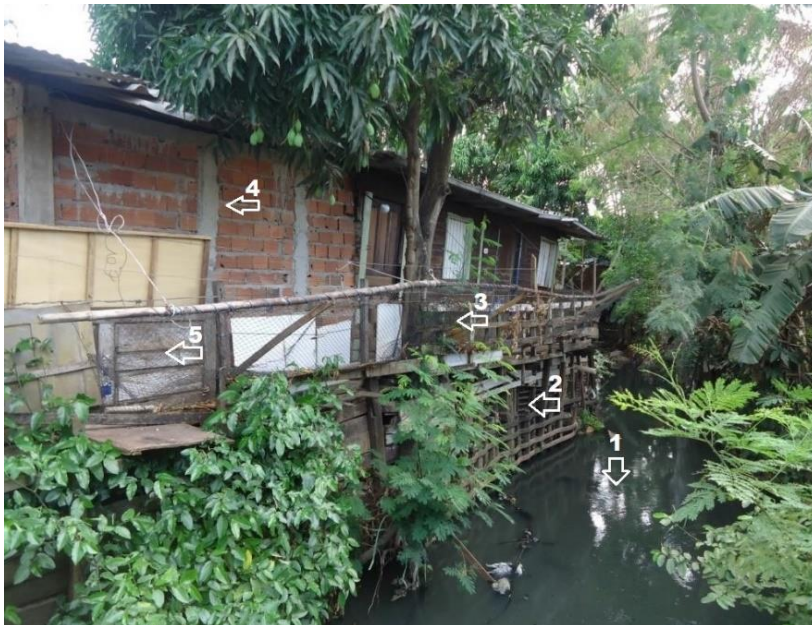
Foto 7 - Habitações construídas no leito do rio, Rua São Carmelo – Pirapora

A Rua São Carmelo localiza-se no bairro Pirapora, uma área de ocupação irregular contemporânea à Vila Lobão, entretanto de acordo com os moradores esta iniciou-se a cerca de 30 anos. A partir dos trabalhos de campos e entrevista, afirma-se que cerca de 11 habitações são afetadas, estando localizada na cota de inundação de 15m. Cabe ressaltar que neste local as habitações foram construídas no leito do rio (Foto 7), o que aumenta o perigo à inundação dessa população.

Na foto 7 é possível visualizar na seta 1 o canal fluvial, sendo a cor da água verde escuro e com resíduos sólidos ao longo de trecho observável. A seta 2 indica a base de sustentação da palafita de baixo padrão, composta em partes por alvenaria e restos de madeiras e a seta 3, uma estrutura de proteção constituída de galhos de árvores, restos de madeira e arame. Segundo informações dos moradores vizinhos, a família que habitava esta residência abandonou o local antes do período chuvoso de 2018.

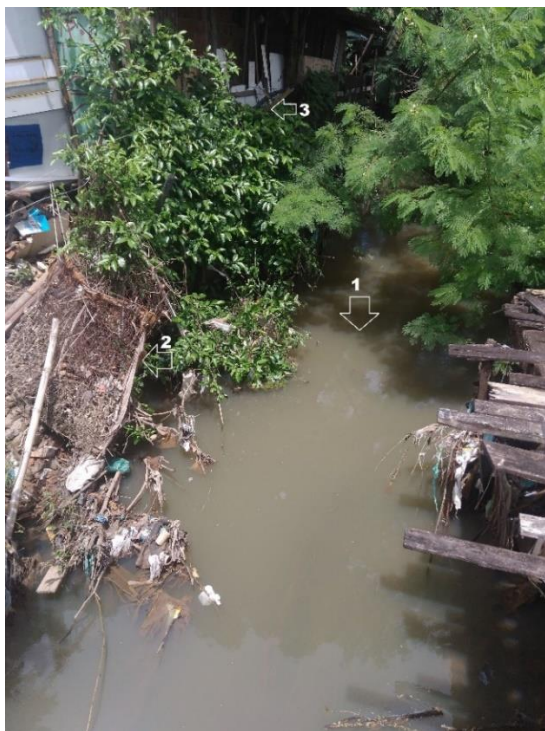
Foto 8 - Destruição da ponte no período chuvoso

Na foto 8, a seta 1 indica o canal fluvial onde é possível perceber a diferença de coloração da água em relação à foto anterior, que no período seco se mostrou mais turva e escura devido aos efluentes domésticos lançados no canal fluvial, e na seta 2 visualiza-se a estrutura de arame que servia de corrimão e foi derrubada pela força da água, e a seta 3 indica onde esta estrutura se encontrava antes do evento de inundação.

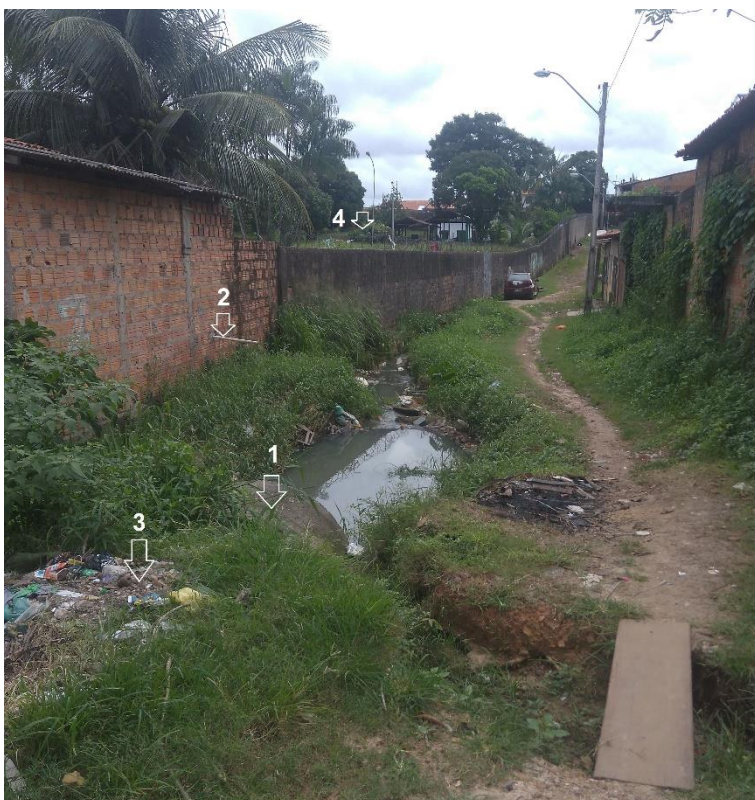
Foto 10 - Canal fluvial na Travessa Coração de Jesus, Vila Conceição (27/04/18)

Observou-se que além da proximidade das residências em relação ao canal, a quantidade de resíduos sólidos lançados neste agrava os eventos de inundação, como na maioria das manchas de inundação mapeadas. Na foto 10, observou-se a tubulação de esgoto implantada em parte do canal fluvial (seta 1), efluentes domésticos lançados *in natura* (seta 2), resíduos sólidos no leito (seta 3), e a seta 4 indica o caminho que o canal fluvial percorre, da travessa Coração de Jesus passando por dentro de uma empresa de distribuição privada até chegar à Avenida Santos Dumont.

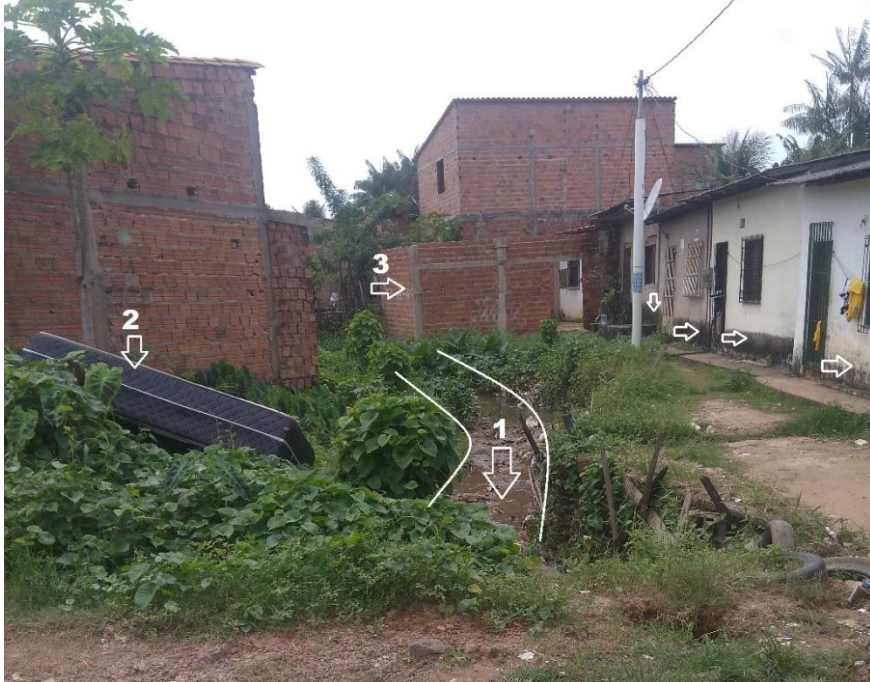
Foto 11- Leito fluvial na Rua da Macaúba, Vila Conceição (27/04/18)

Na foto 11 referente a Rua da Macaúba, sendo esta a rua mais atingida nesta mancha de inundações, é possível reconhecer o leito fluvial (seta 1), com grande carga de assoreamento, vegetação secundária nas margens, e resíduos sólidos que são lançados no leito do rio (seta 2), habitações que foram construídas no leito fluvial (seta 3) e as marcas dos eventos de inundação nas paredes das residências (setas à direita).

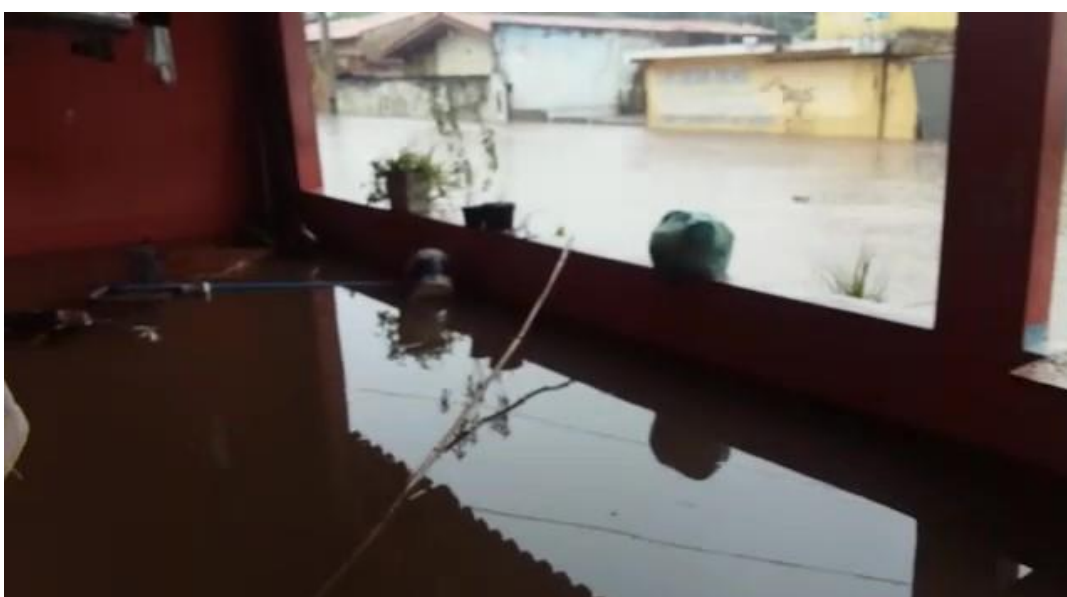
Foto 12 - Vista do interior da casa no evento de inundação, Rua das Brotas

Na Rua das Brotas são atingidas cinco habitações diretamente, onde a água adentra as residências e os moradores perdem todos os móveis (Foto 12), e como forma de conter a entrada da água nas residências constroem batentes e aumentam a altura das calçadas.
