UNIVERSIDADE ESTADUAL DO MARANHÃO
PRÓ-REITORIA DE PESQUISA E PÓS-GRADUAÇÃO – PPG
PROGRAMA DE PÓS-GRADUAÇÃO EM GEOGRAFIA, NATUREZA E DINÂMICA
DO ESPAÇO – PPGeo

**VULNERABILIDADE AMBIENTAL A ALAGAMENTOS NO ALTO CURSO DA
BACIA HIDROGRÁFICA DO SANTO ANTÔNIO, ILHA DO MARANHÃO**

Dissertação apresentada ao Programa de Pós-Graduação em Geografia, Natureza e Dinâmica do Espaço - PPGeo, da Universidade Estadual do Maranhão, como requisito para obtenção do título de Mestre em Geografia.

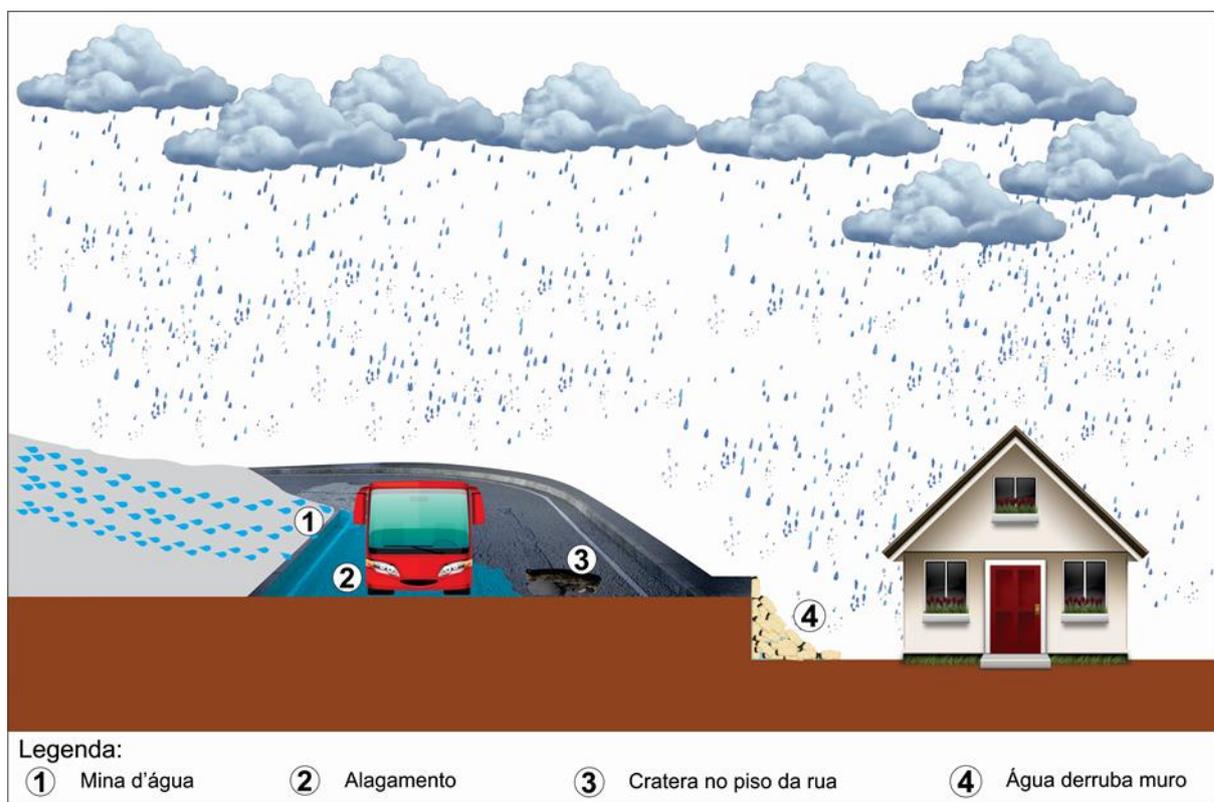
Figura 11 - Representação esquemática do ambiente urbano com ausência do sistema de drenagem

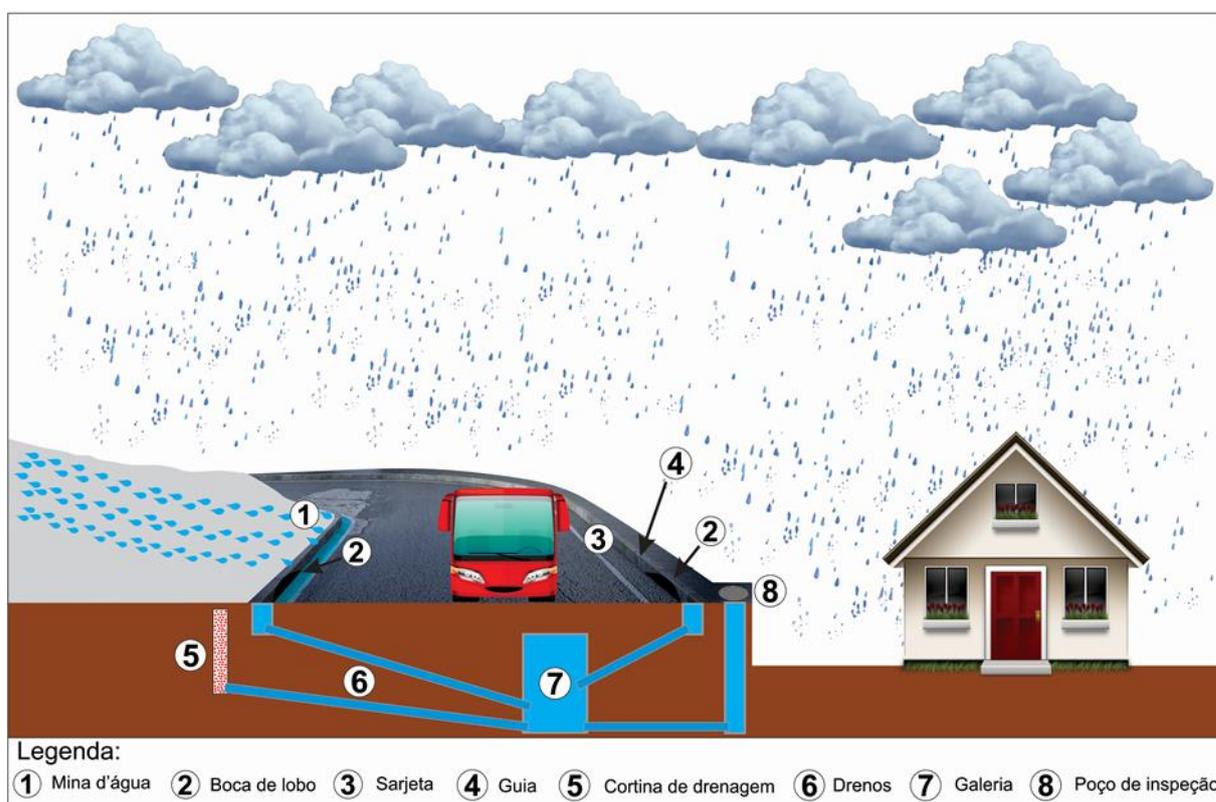
Figura 12 - Representação esquemática do ambiente urbano com sistema de drenagem

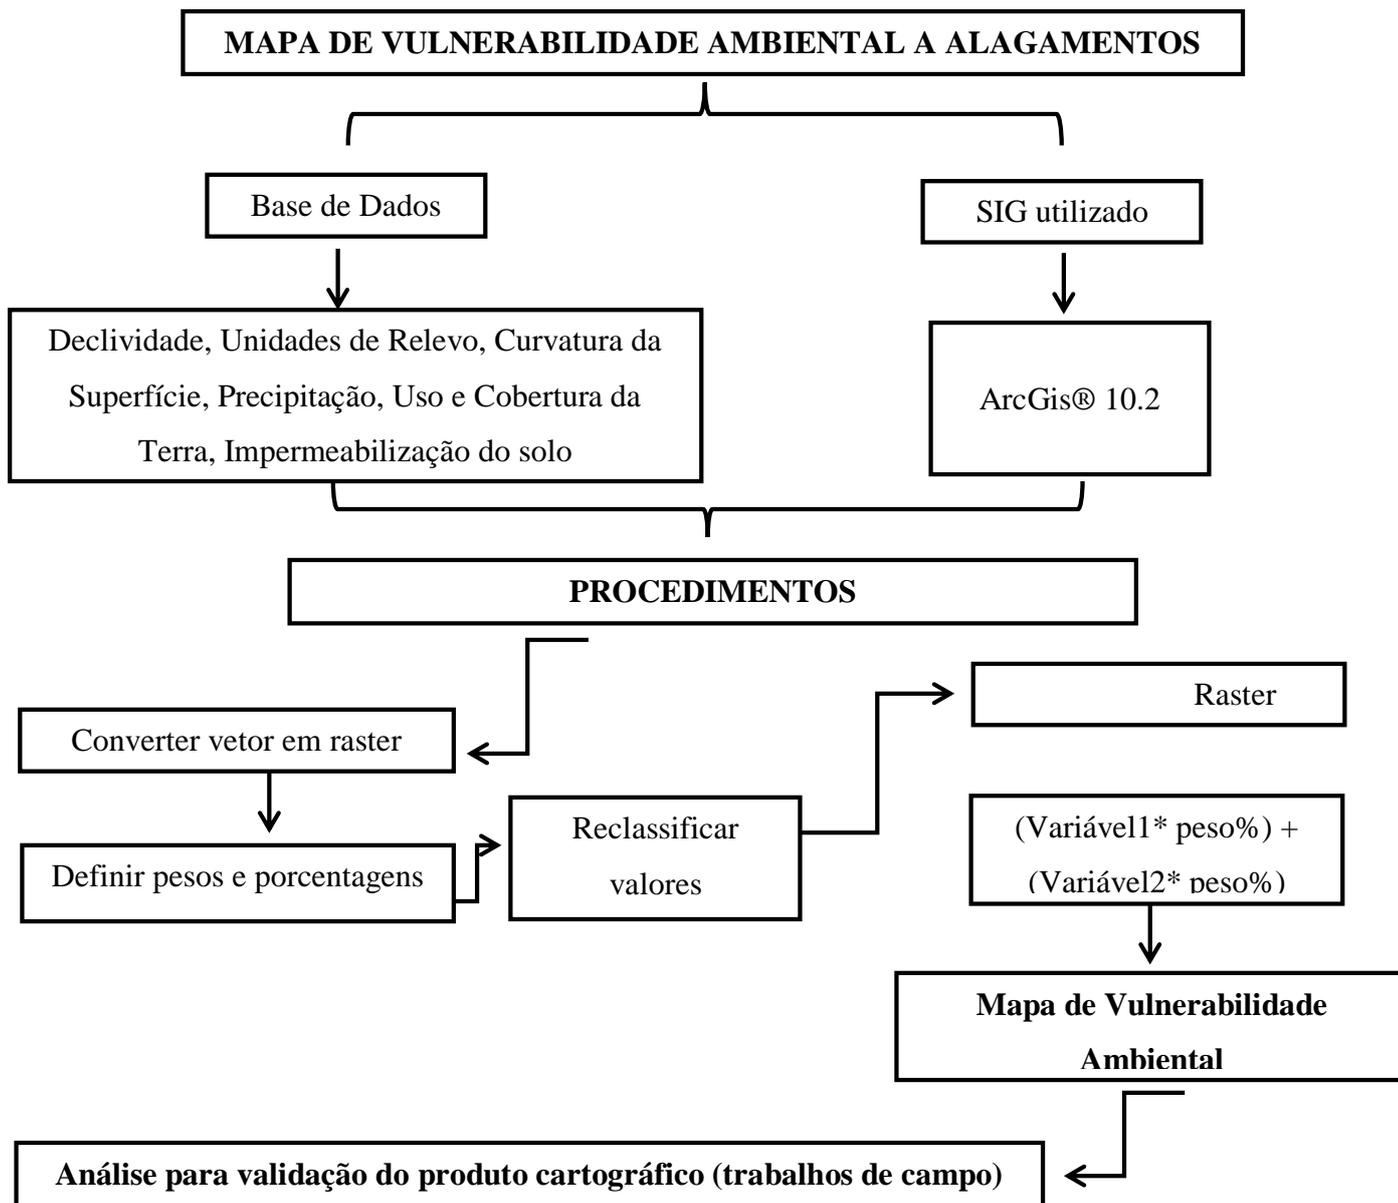
Figura 18 - Fluxograma estrutural do mapa de vulnerabilidade ambiental a alagamentos

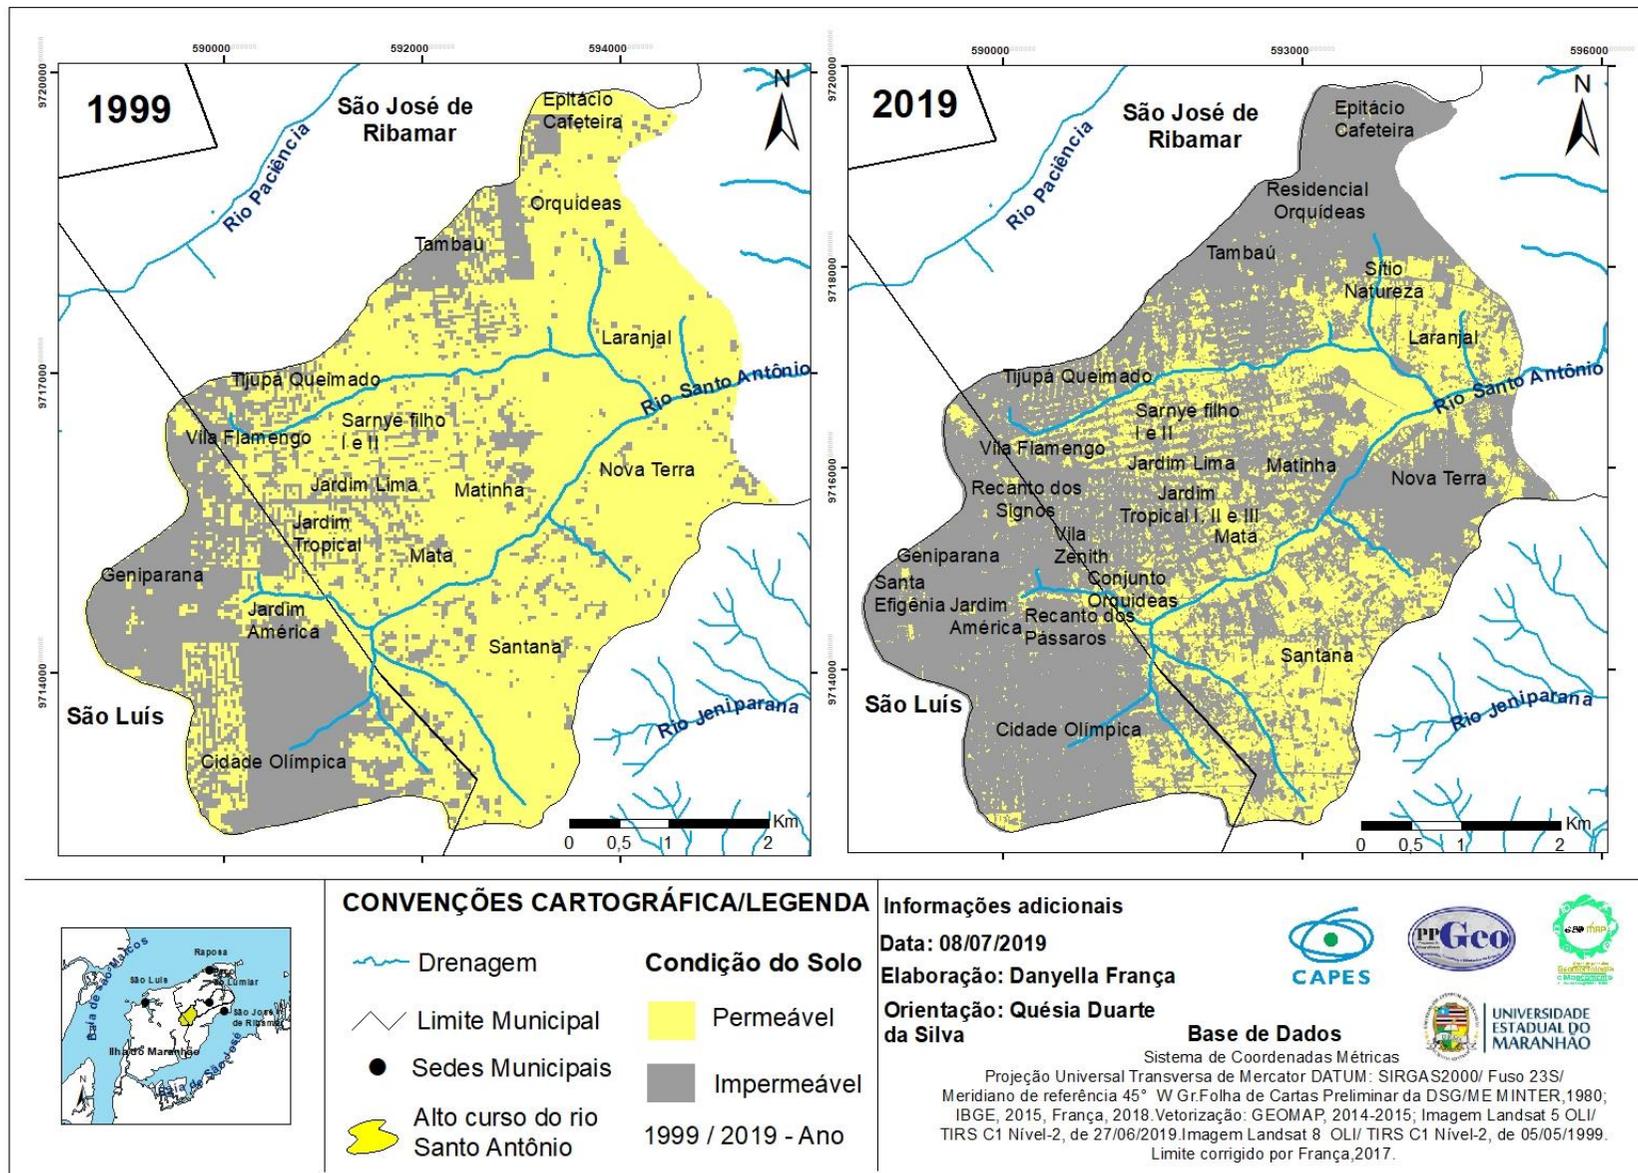
Mapa 8 - Comparativo da impermeabilização do solo nos anos 1999 e 2019 no alto curso da bacia hidrográfica do Santo Antônio, Ilha do Maranhão

Porém o processo de infiltração da água no solo nessas áreas também foi comprometido com as alterações morfodinâmicas ocorrentes. Além dos fatores naturais apontados por Casseti (1991) que dificultam a infiltração em área de solo exposto, tem-se também o fato de que os solos passaram por um processo de alteração intensa dos anos 2000 em diante.

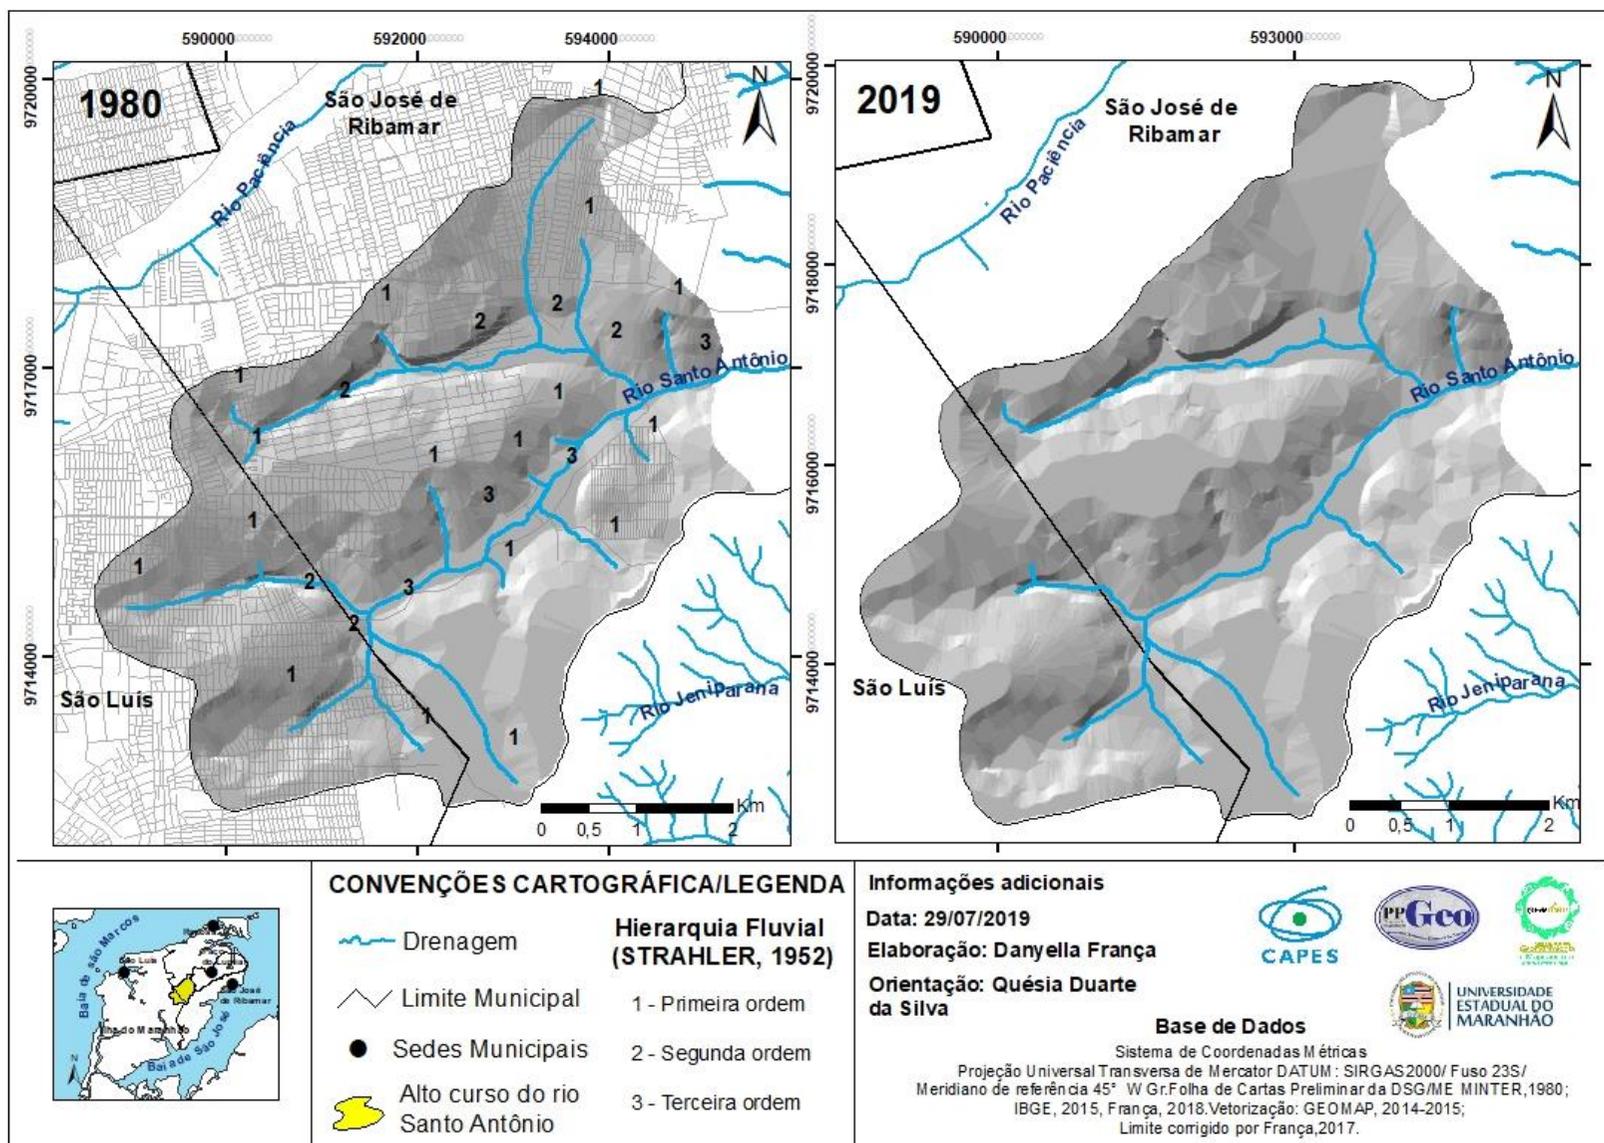
Mapa 11 - Comparativo da hierarquia fluvial entre os anos de 1980 e 2019 no alto curso da bacia hidrográfica do Santo Antônio, Ilha do Maranhão

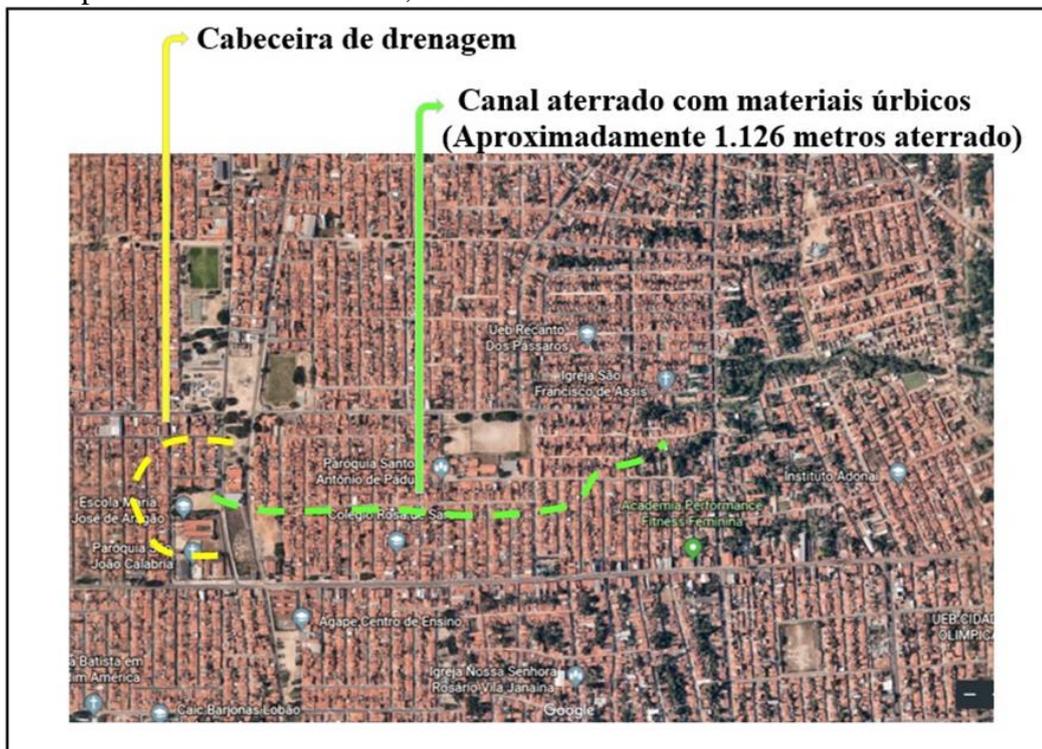
Figura 32 - Representação da cabeceira de drenagem e canal fluvial que foram aterrados nos bairros Geniparana e Jardim América, São Luís

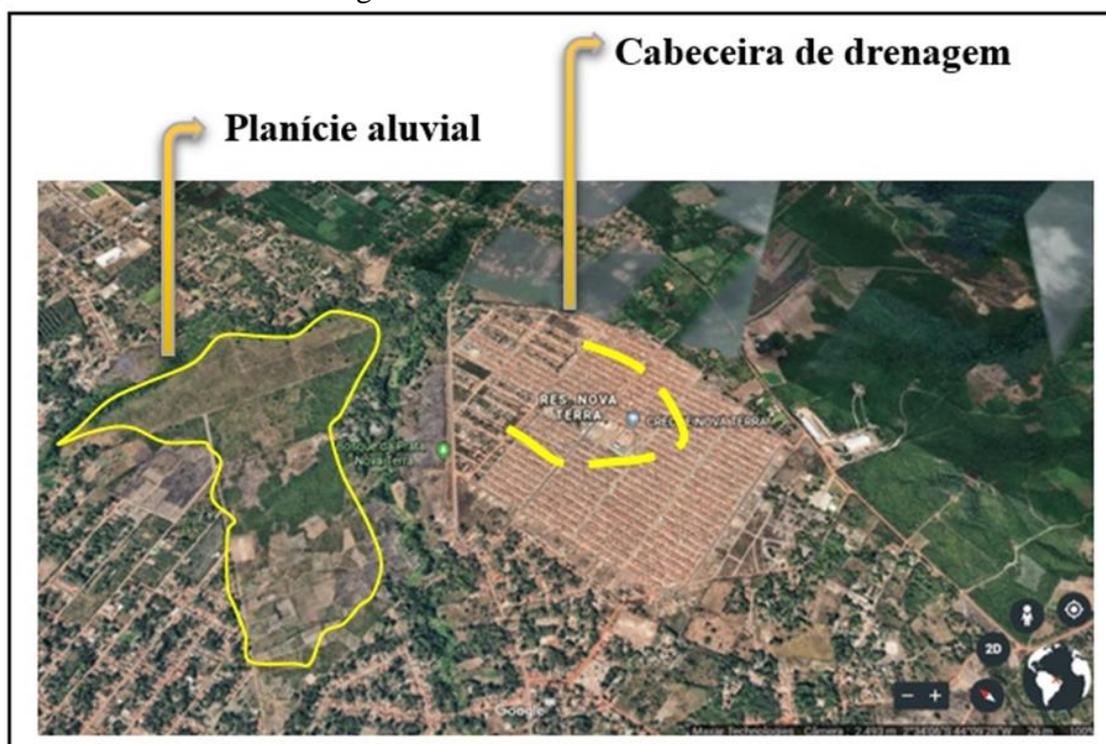
Figura 35 - Cabeceira de drenagem e canal aterrado com materiais úrbicos

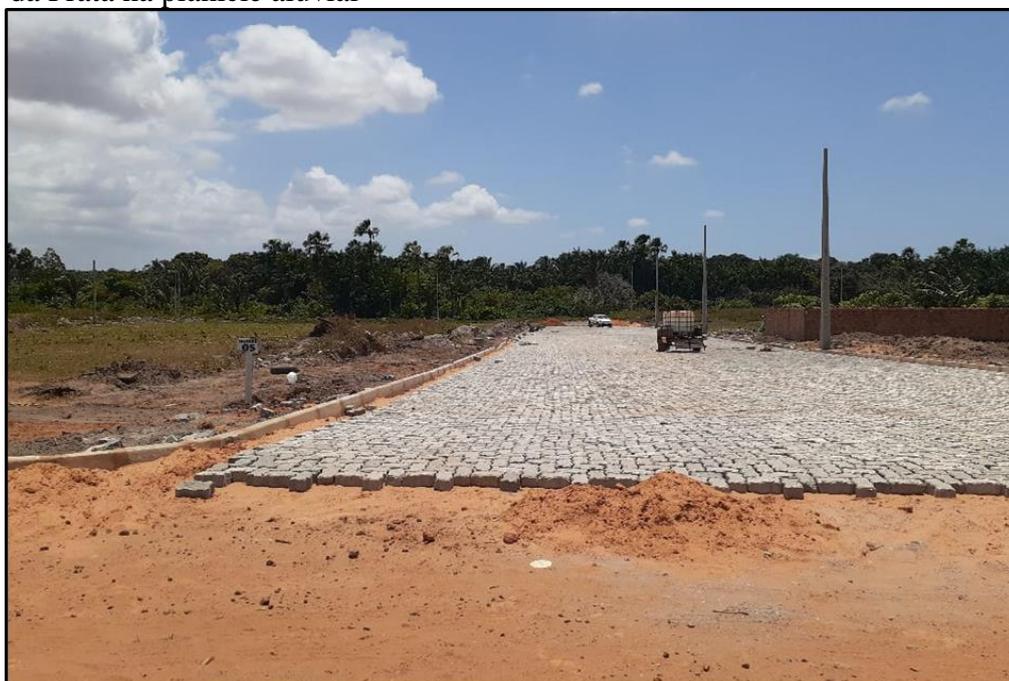
Figura 37 - Revestimento com piso intertravado na área de instalação do empreendimento Bosque da Prata na planície aluvial

No entanto, a mesma planície começou a ser loteada por agentes produtores do espaço urbano com a finalidade de instalar o empreendimento já mencionado. A área passou pelo processo de terraplenagem e atualmente estão sendo utilizadas as técnicas para impermeabilizar as vias com o piso intertravado de concreto⁸⁴ (Figura 37), o qual é mais adequado para as áreas urbanas, uma vez que este tipo de revestimento é ideal para áreas externas que vão passar por intenso tráfego de pedestres ou veículos, além de possibilitar a infiltração da água e consequente diminuição do escoamento superficial.

No que tange aos alagamentos, o uso de revestimentos de piso intertravado de concreto funcionam com mais eficácia para a redução do escoamento superficial e aumento da infiltração, uma vez que os blocos ou bloquetes são assentados sob uma camada de areia ou pó de pedra, próximos um ao outro de maneira que se encaixem perfeitamente. Na área em questão, os blocos estão sendo assentados sobre a areia resultante do processo de terraplenagem.

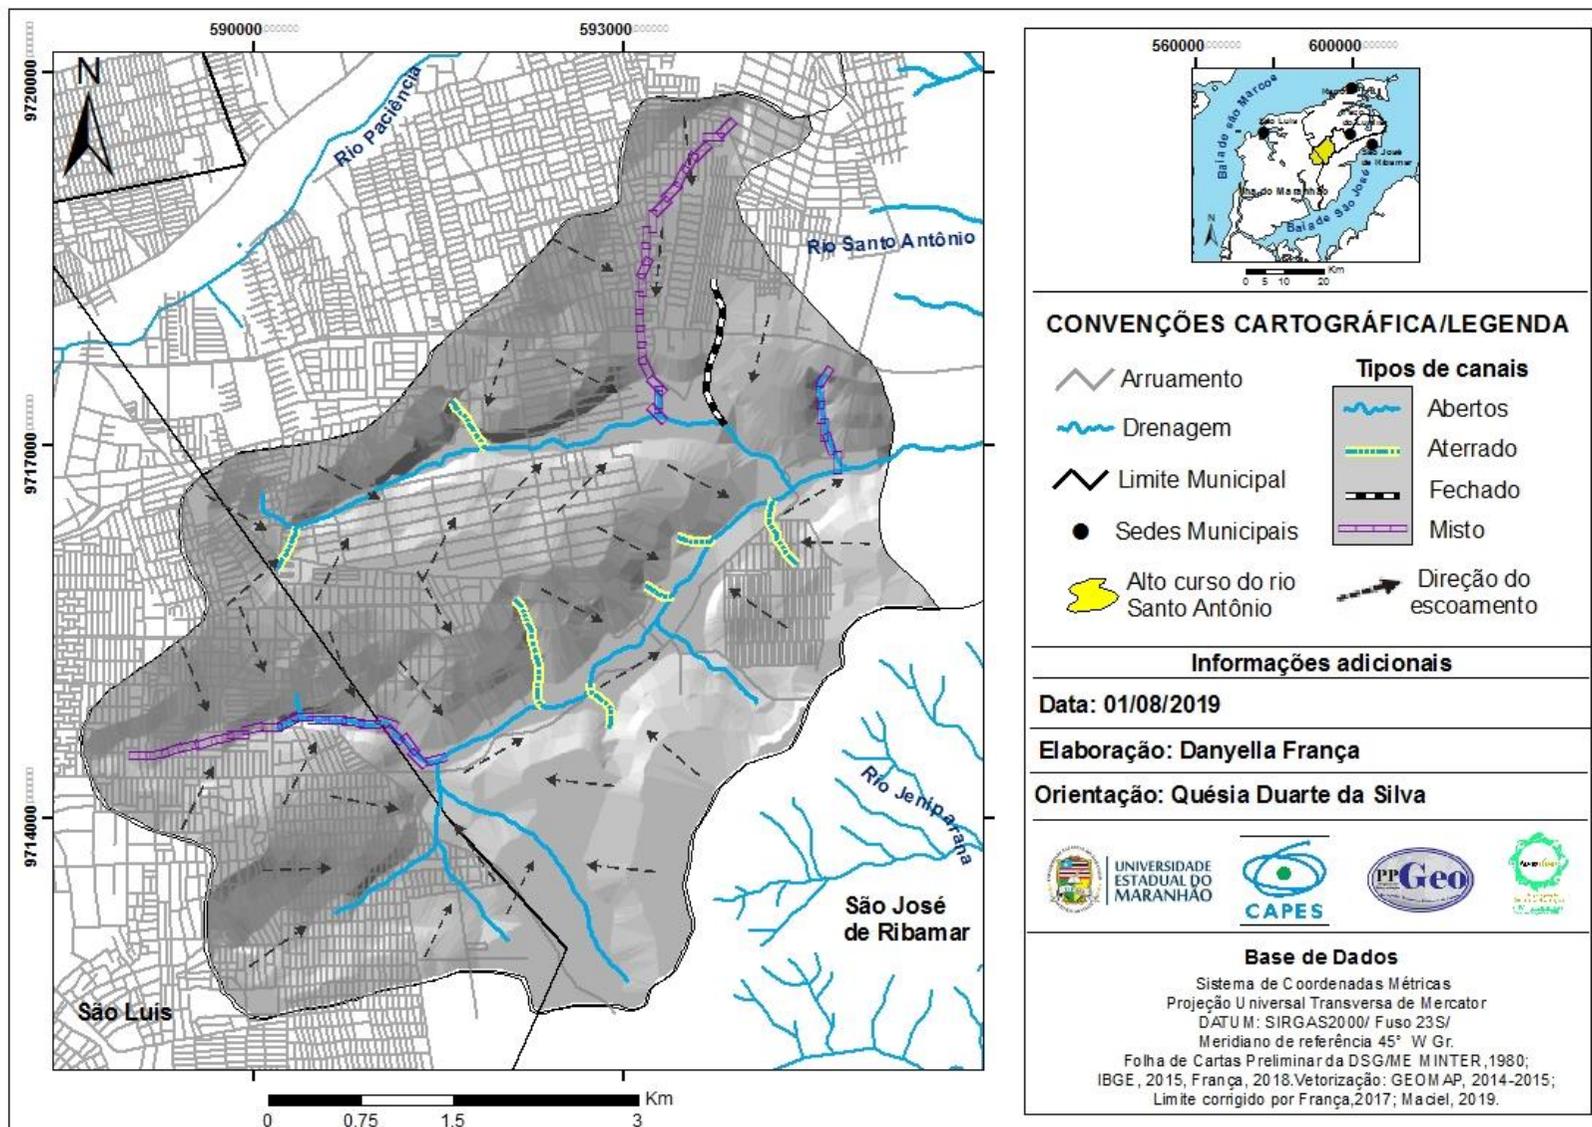
Mapa 21 - Direção do escoamento superficial no alto curso da bacia hidrográfica do Santo Antônio, Ilha do Maranhão

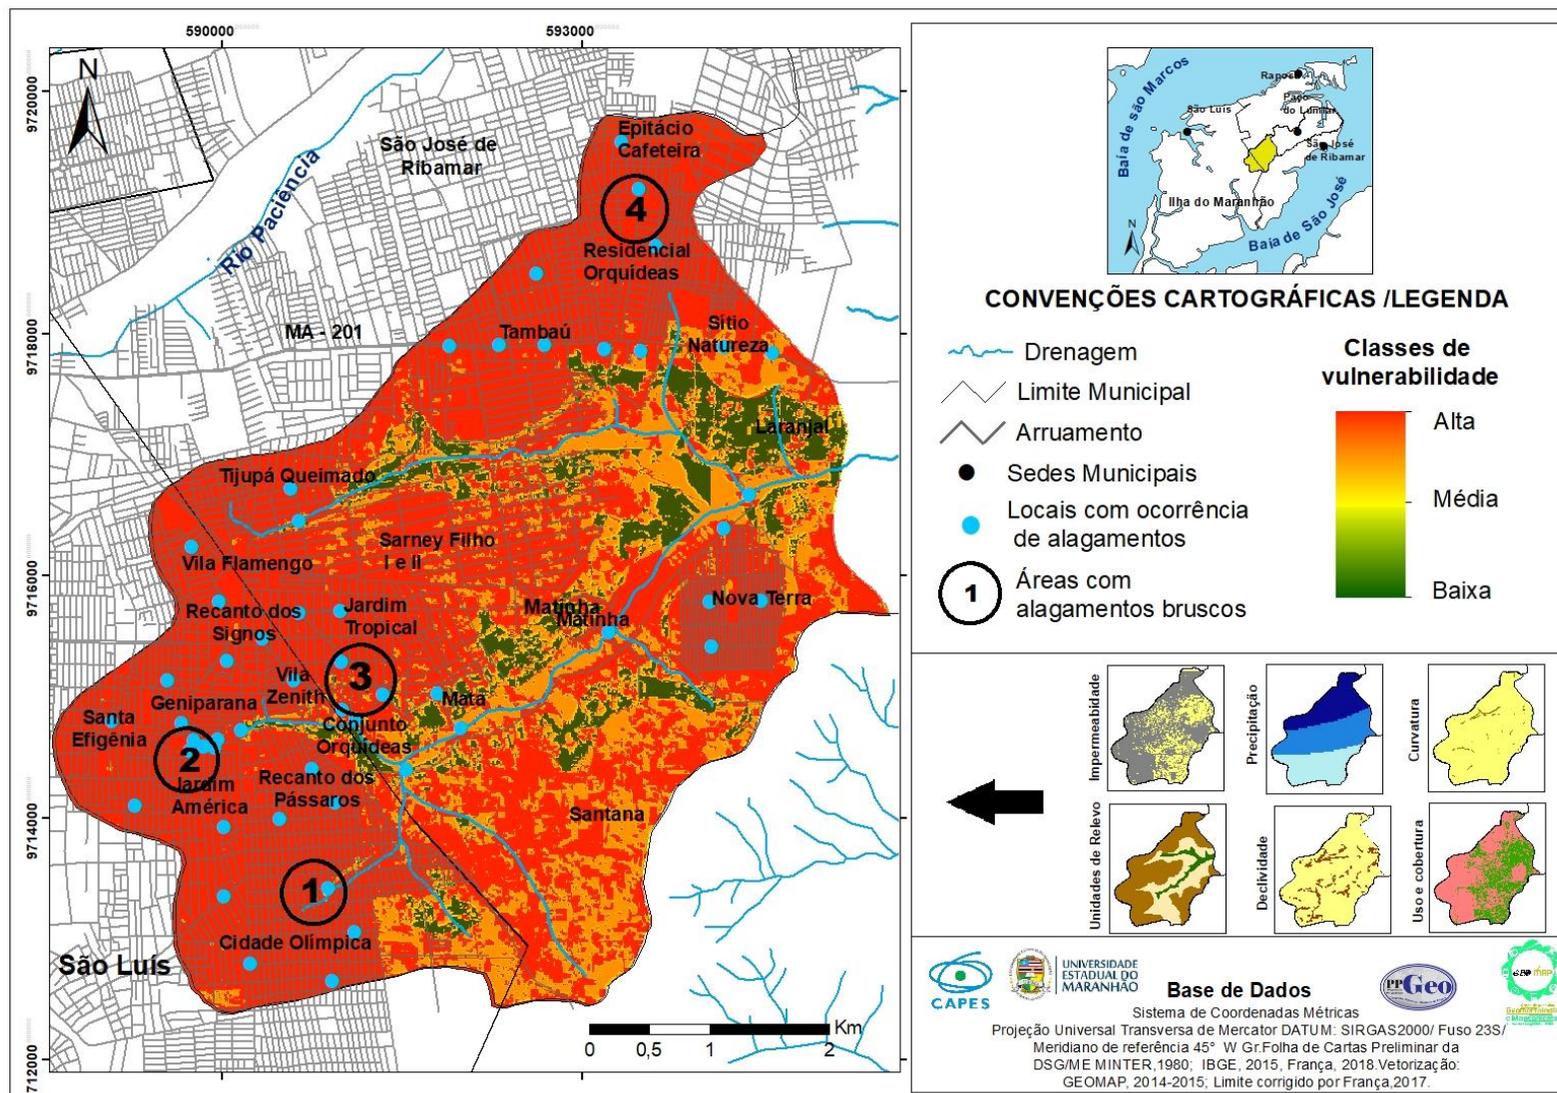
Mapa 22 - Vulnerabilidade ambiental a alagamentos no alto curso da bacia hidrográfica do Santo Antônio, Ilha do Maranhão

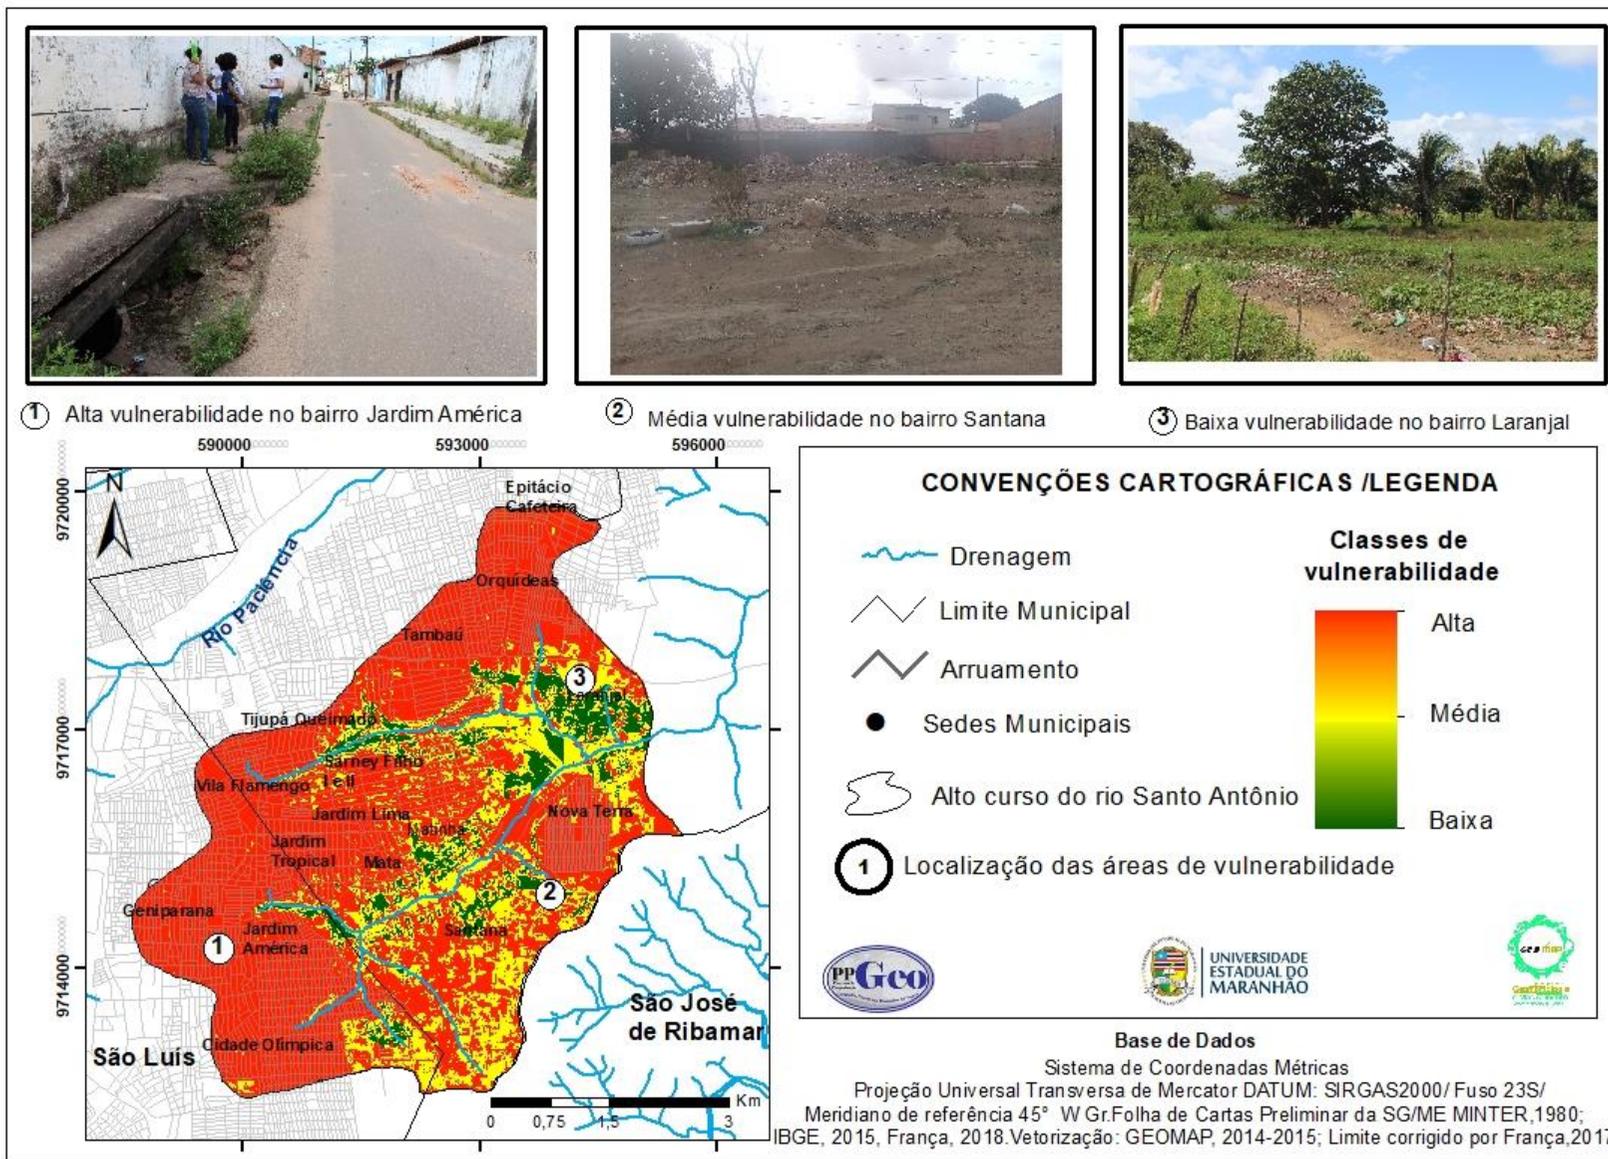
Mapa 23 - Níveis de vulnerabilidade ambiental a alagamentos no alto curso da bacia hidrográfica do Santo Antônio, Ilha do Maranhão

A concentração de vegetação nesse nível denota na ausência de construções e grandes áreas impermeabilizadas. Com a ausência de impermeabilização e predomínio de vegetação há maior probabilidade de infiltração da água no solo, recarga do lençol freático, diminuição de escoamento superficial e do surgimento de processos erosivos lineares como sulcos e ravinas.

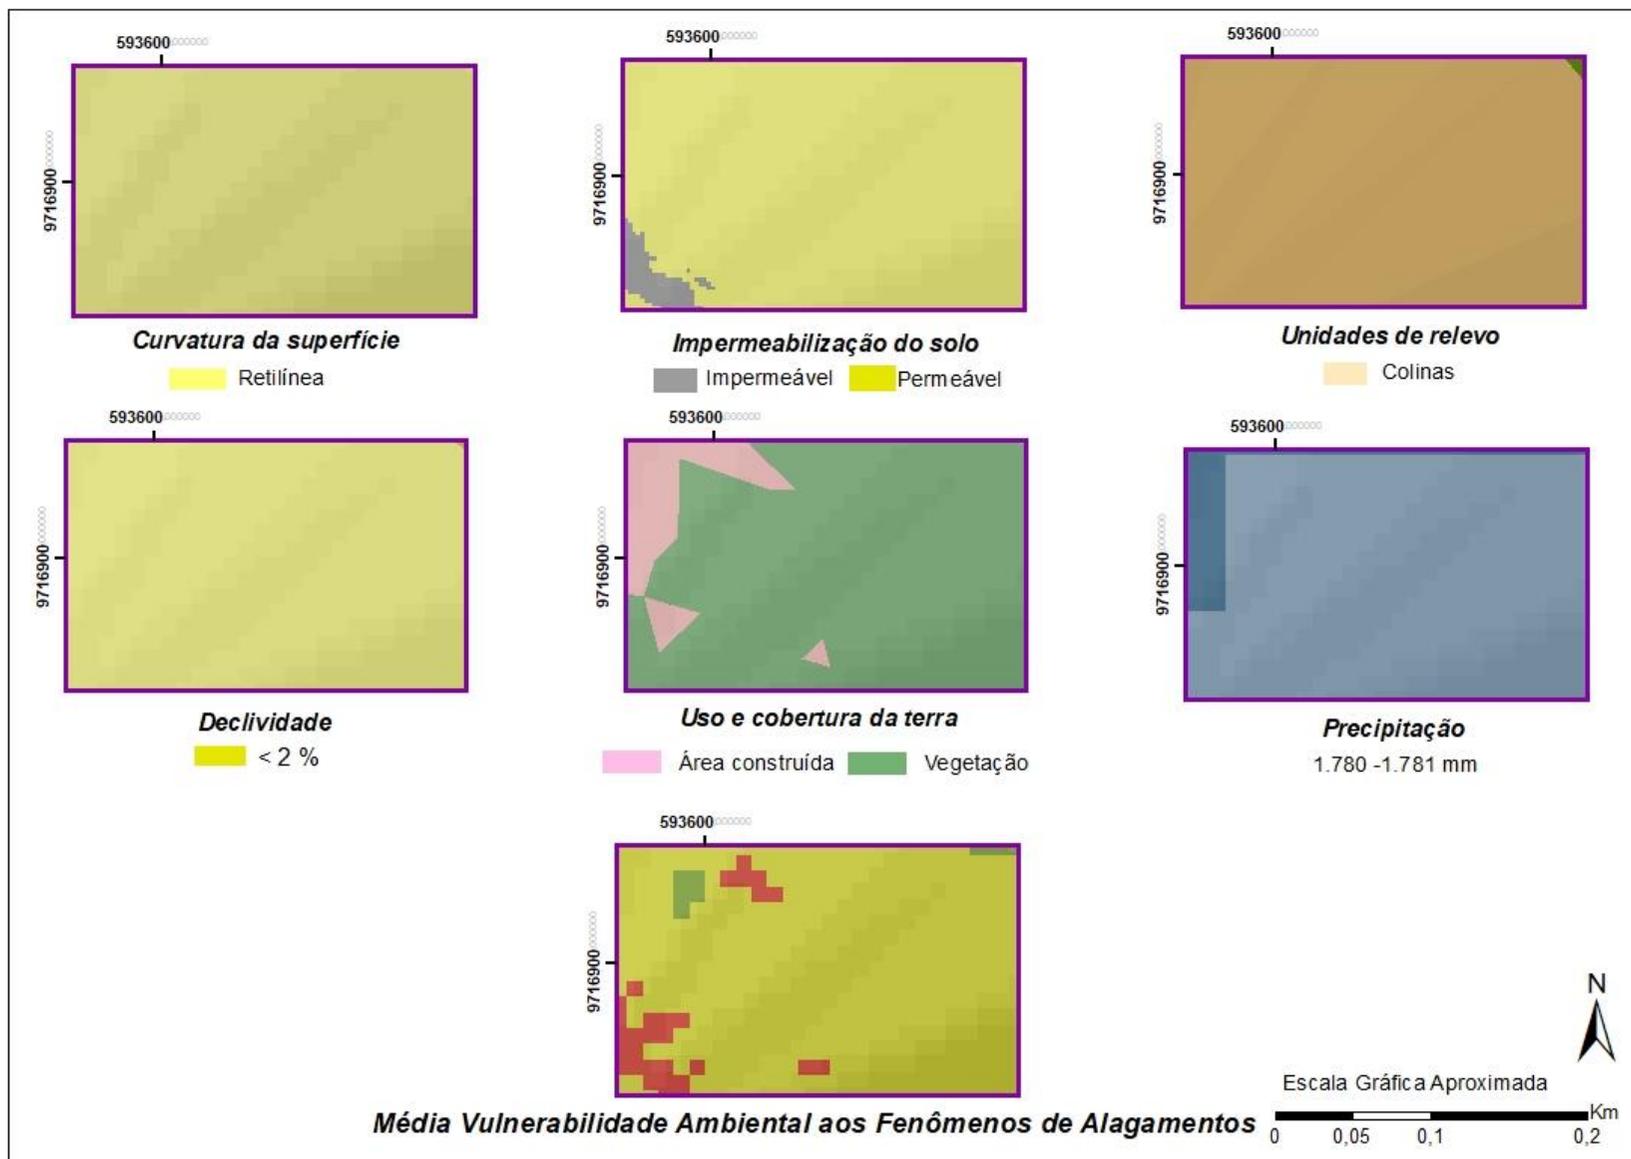
Na área de estudo a média vulnerabilidade está composta por declividades acima de 2%, o que proporciona em si mesmo o acúmulo de fluxo, uma vez que a declividade não é acentuada. A predominância de gramíneas associada a ausência de áreas impermeáveis resulta em maior capacidade de infiltração do que de escoamento, porém o padrão de uso residencial já instalado implica em algumas modificações na morfologia das vertentes e das colinas esparsas.

Figura 43 - Média vulnerabilidade ambiental a alagamentos no alto curso da bacia hidrográfica do Santo Antônio, Ilha do Maranhão

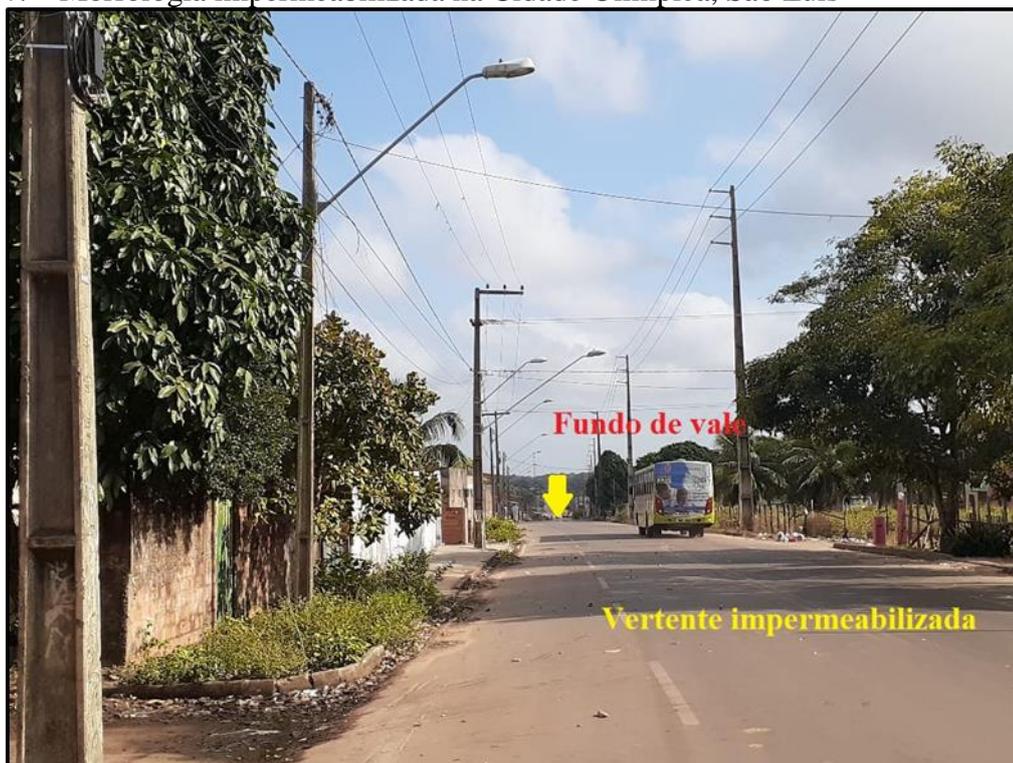
Figura 47 - Morfologia impermeabilizada na Cidade Olímpica, São Luís

Os tabuleiros e vertentes foram impermeabilizados e a declividade do terreno reduzida (Figura 47, p.186). As águas pluviais que anteriormente infiltravam nos tabuleiros e exerciam atividade fundamental nas recargas dos aquíferos, agora com a capacidade de infiltração reduzida pela camada asfáltica que é impermeável, escoam superficialmente de maneira acelerada, a qual deveria desaguar em um dos componentes do sistema de drenagem urbana, como galerias e/ou bueiros.

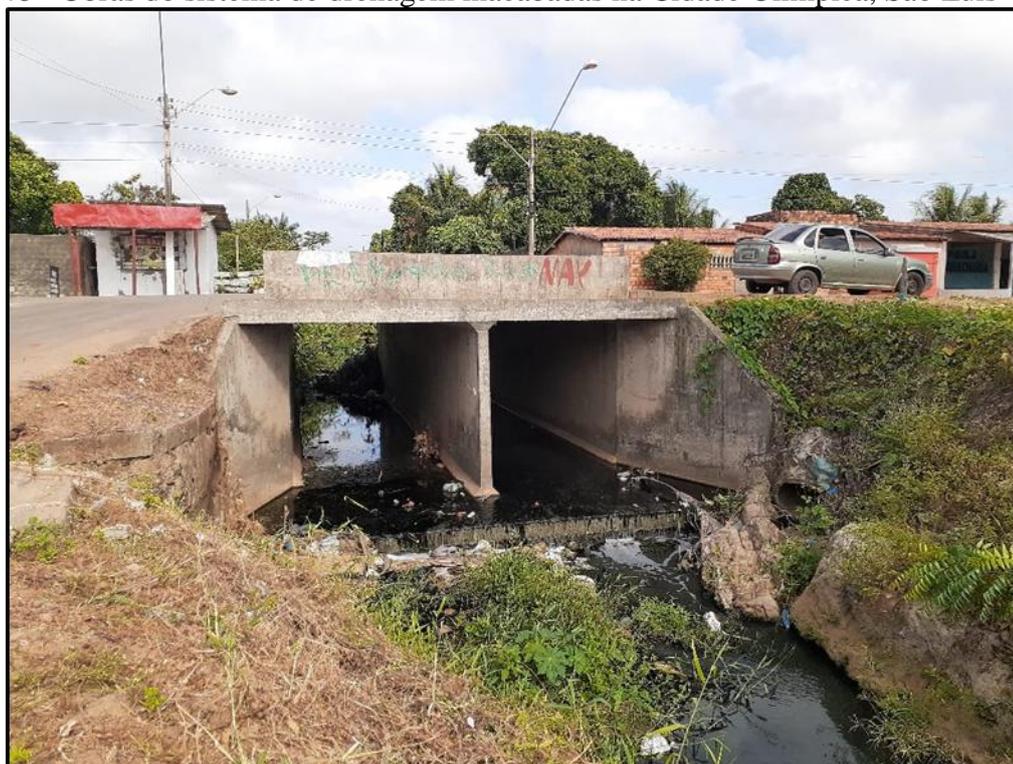
Figura 48 - Obras do sistema de drenagem inacabadas na Cidade Olímpica, São Luís

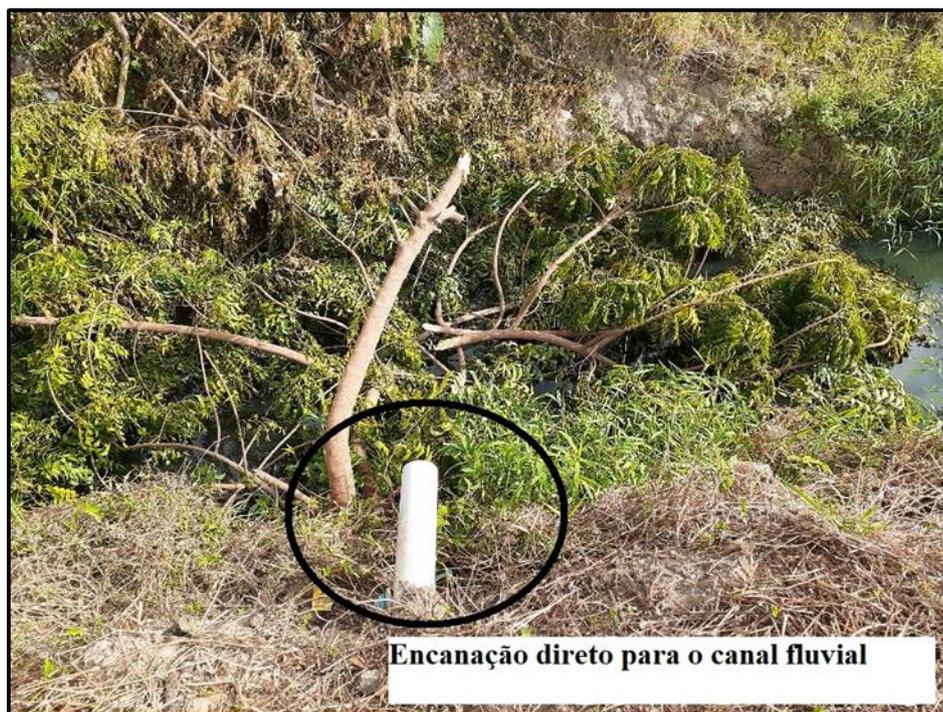
Figura 49 - Encanação das residências direcionada para o canal fluvial na Cidade Olímpica, São Luís

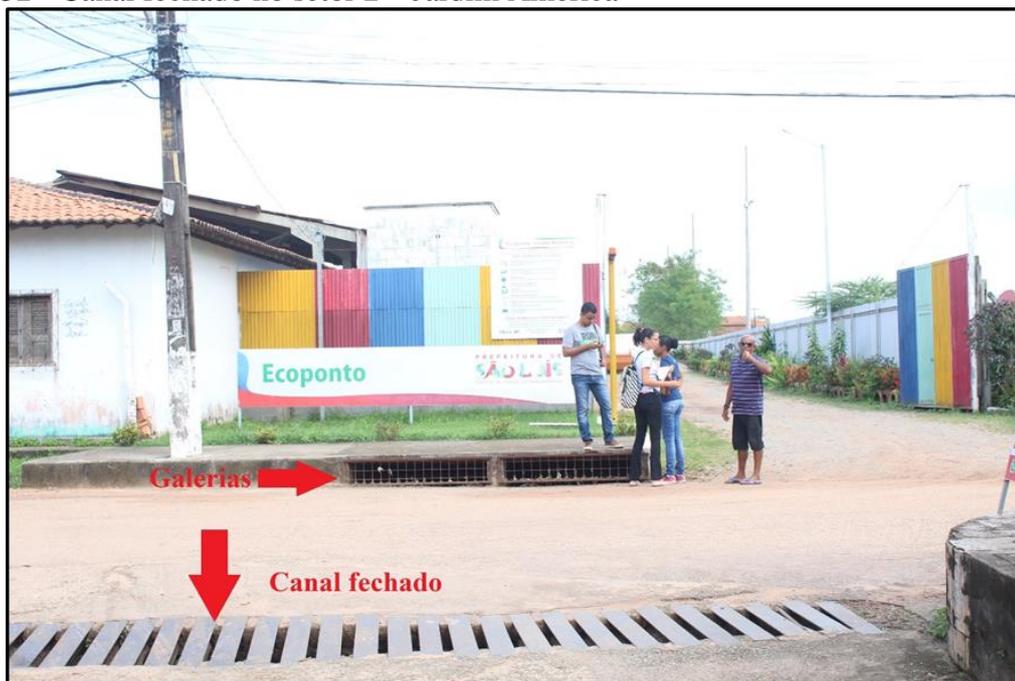
Figura 52 - Canal fechado no setor 2 – Jardim América

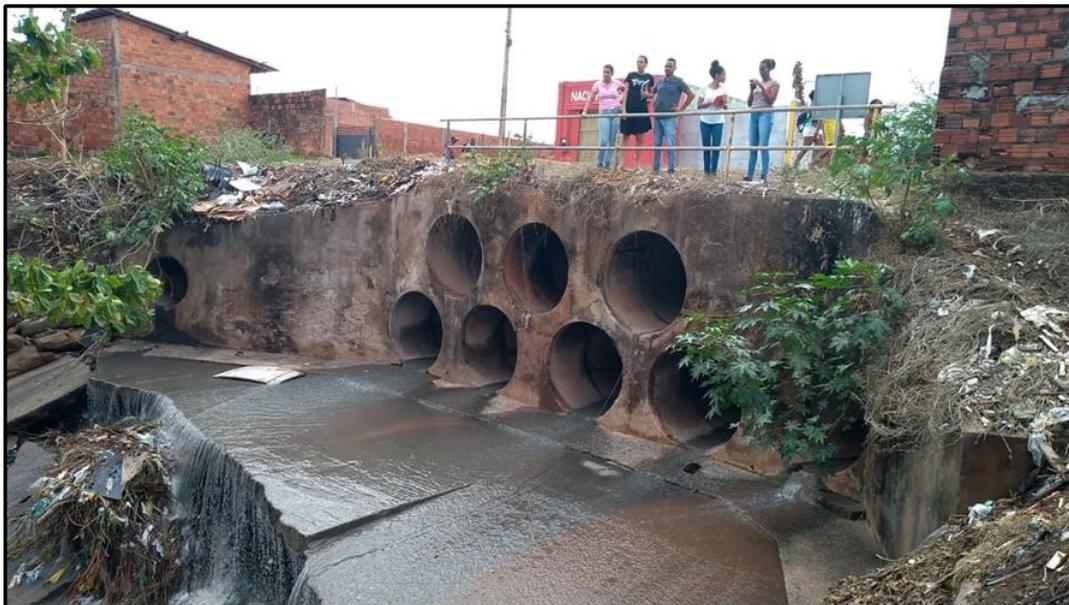
Figura 57 - Intervenção na morfologia do canal principal do rio Santo Antônio no bairro Jardim Tropical I

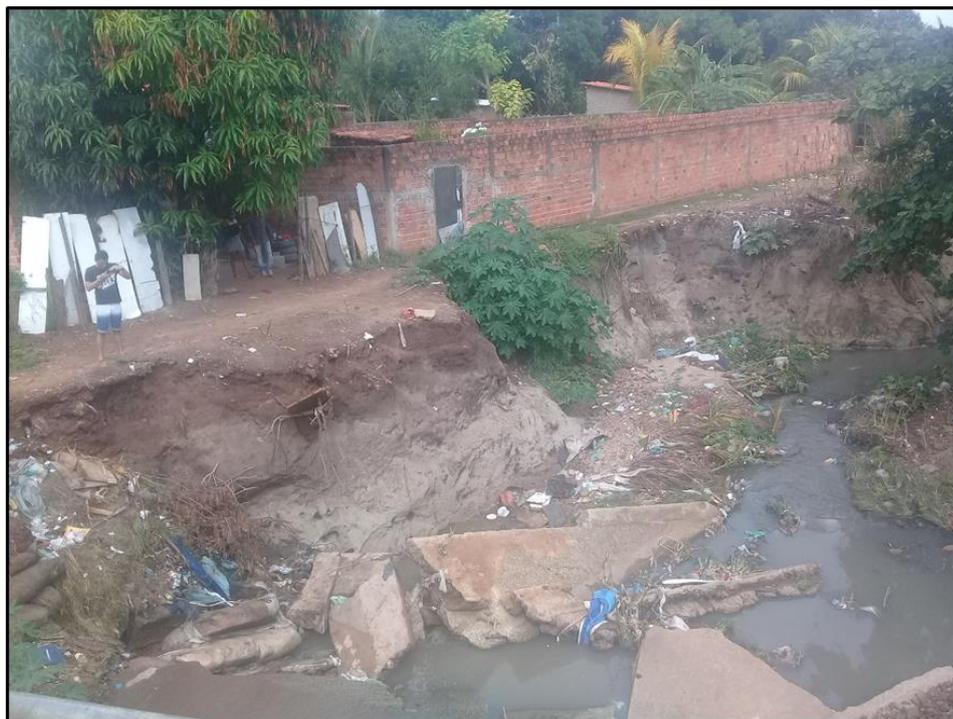
Figura 59 - Casas em risco de desabamento na borda do canal fluvial no bairro Jardim Tropical I

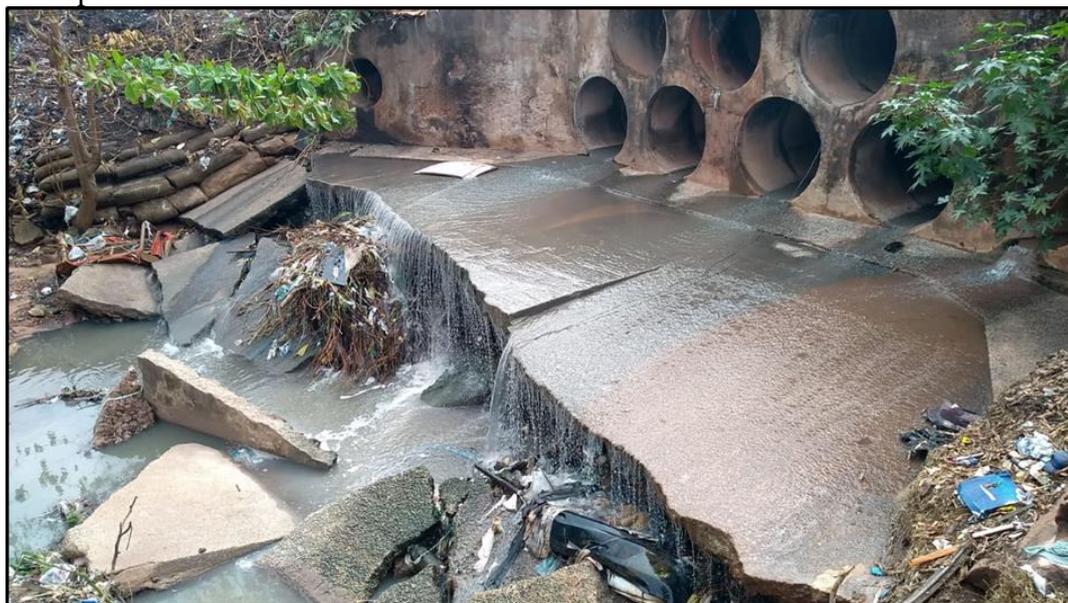
Figura 60 - Obra de engenharia cedendo no canal principal do rio Santo Antônio no bairro Jardim Tropical I
