UNIVERSIDADE ESTADUAL DO MARANHÃO
PRÓ-REITORIA DE PESQUISA E PÓS-GRADUAÇÃO – PPG
PROGRAMA DE PÓS-GRADUAÇÃO EM GEOGRAFIA, NATUREZA E DINÂMICA
DO ESPAÇO – PPGeo

**VULNERABILIDADE AMBIENTAL A ALAGAMENTOS NO ALTO CURSO DA
BACIA HIDROGRÁFICA DO SANTO ANTÔNIO, ILHA DO MARANHÃO**

Dissertação apresentada ao Programa de Pós-Graduação em Geografia, Natureza e Dinâmica do Espaço - PPGeo, da Universidade Estadual do Maranhão, como requisito para obtenção do título de Mestre em Geografia.

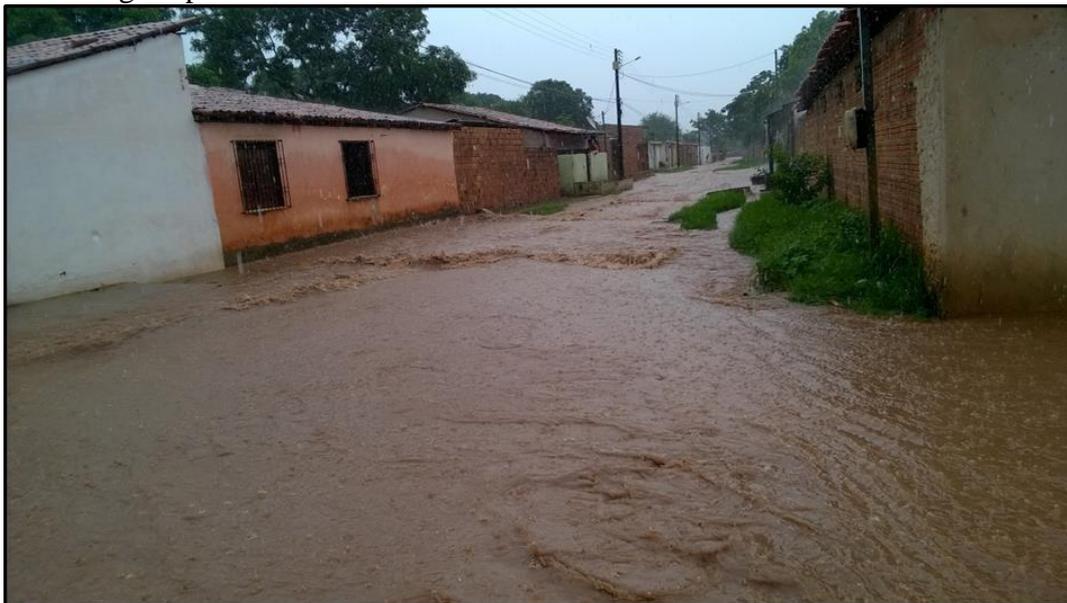
Figura 65 - Alagamento na alameda Rosário no bairro Jardim Tropical 1 proveniente do encontro das águas pluviais das alamedas Balsas e Arari

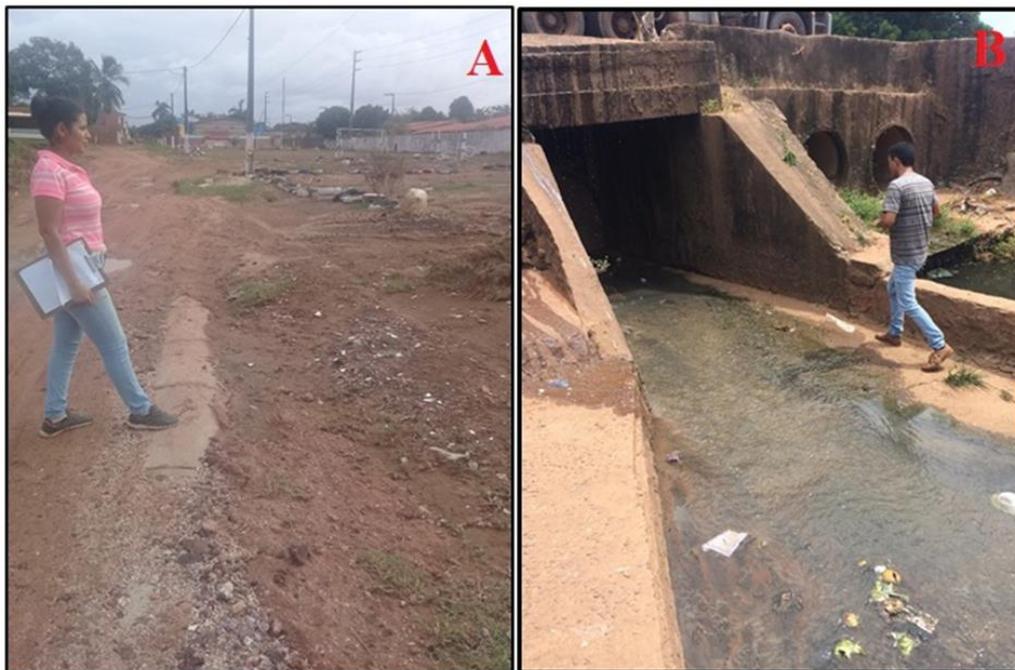
Figura 68 - Alteração da morfologia do canal fluvial: A – Tubulação exposta realizada no canal de primeira ordem; B – Parte do canal que não foi tubulado, porém alterado com estruturas de concreto

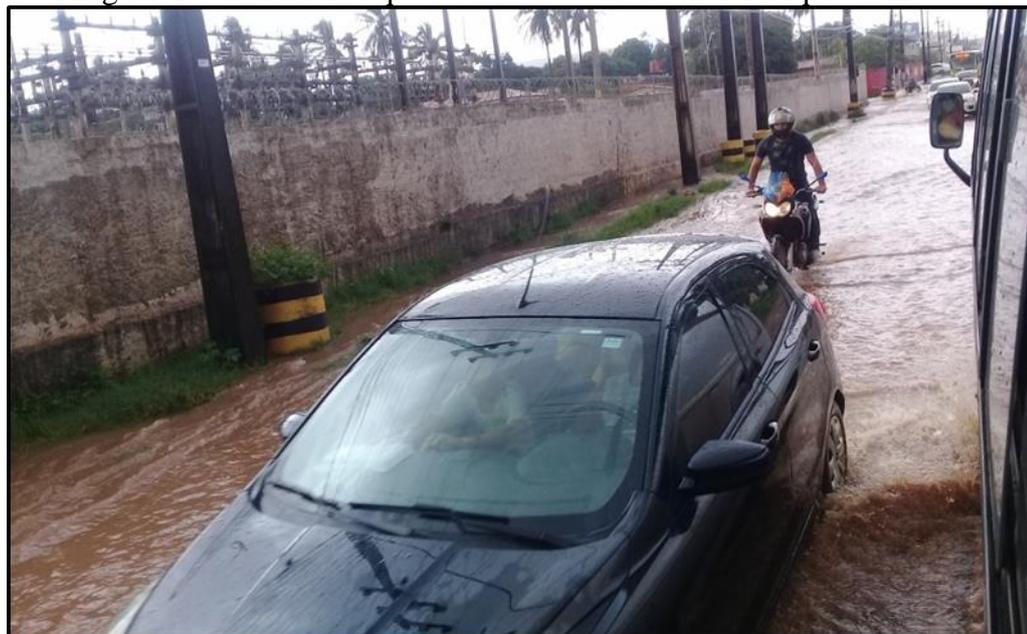
Figura 70 - Alagamento na MA-201 que dá acesso ao Residencial Orquídea II
